TRIWA III -Skogsbrukets påverkan och vattenförvaltningen i Torneälvs internationella avrinningsområde

Forestry impact and water management in the Torne International river basin

RAPPORTER 70 | 2014

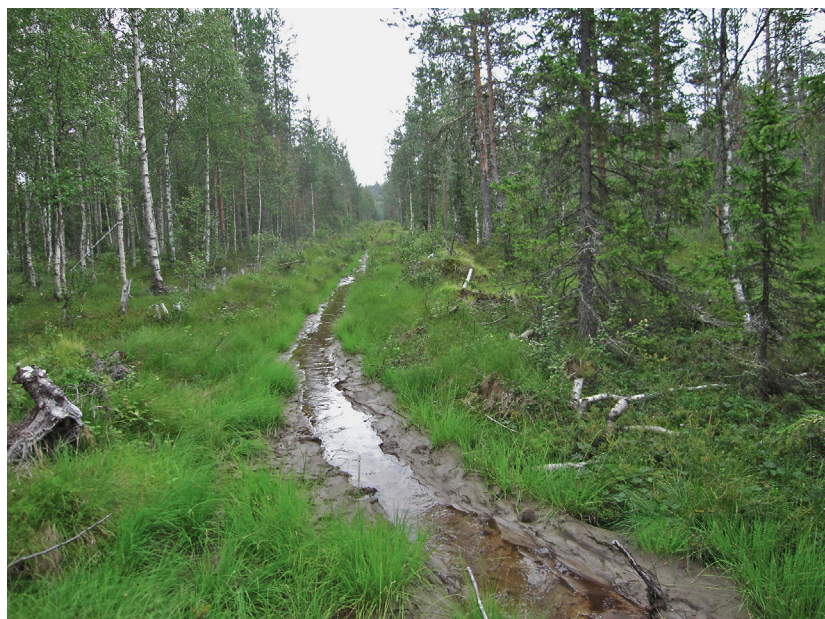
Vid inventeringen framgick att vattenskyddsåtgärderna (t.ex. sedimenteringsbassänger) ofta placeras för nära vattendrag. Då finns en stor risk för att vattenskyddet inte lyckas och att fasta partiklar kommer ut i vattendrag, särskilt om åtgärden är underdimensionerad eller bristfällig på annat sätt. Erosionsrisken är möjlig särskild under stora vår- och höstöversvämningar (Bild 5).

Bild 5. Ett nästan helt igenslammat dike på finfördelad jordmån.
Bild: Timo Tahvonen

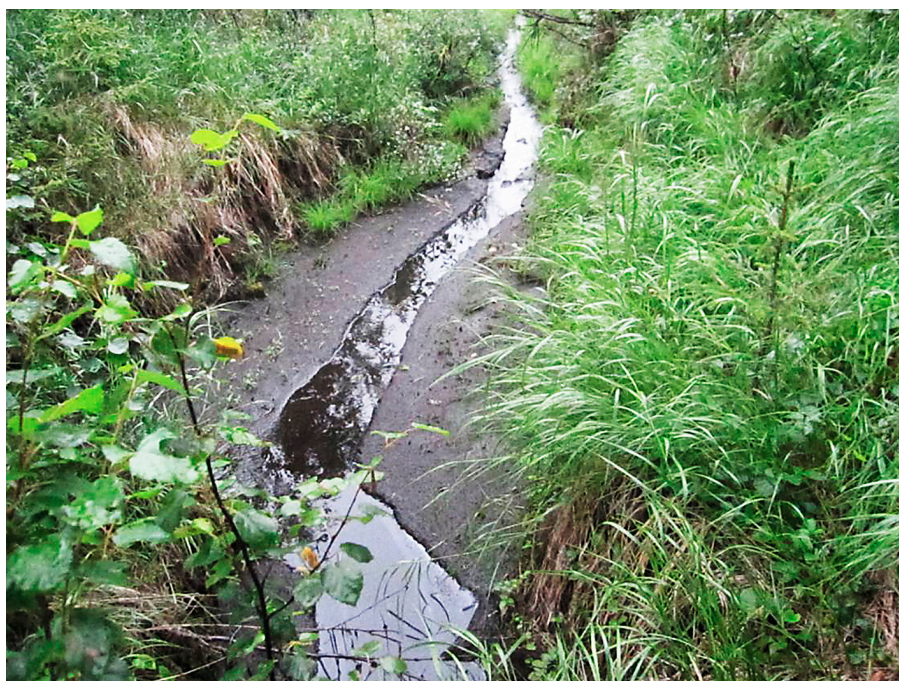
Bild 9. Slamgrop som har blivit fylld, och en direkt genomströmning har uppstått.
Bild: Timo Tahvonen

Slamgropar hade använts i stor omfattning vid de inventerade objekten, och vid inventeringarna klassificerades 150 slamgropar (Bild 8). Slamgroparna var i genomsnitt välfungerande eftersom nästan 90 % av dem konstaterades vara minst välfungerande. Brister i slamgroparnas funktion berodde mycket ofta på att diket efter gropen hade gjorts för djupt, vilket gjorde att gropens slamvolym blev mycket liten och gropen fylldes upp genast. I vissa fall hade slamgropen dessutom placerats på fel ställe. I slamgropar, i likhet med en del sedimenteringsbassänger, konstaterades strömning rakt genom området, vilket försämrade de aktuella groparnas och bassängernas funktion (Bild 9).
